# Convento de San José de las Carmelitas Descalzas de Salamanca

ANTONIO FERNANDEZ ALBA, ARQUITECTO

# Dos proyectos del estudio Fernández Alba

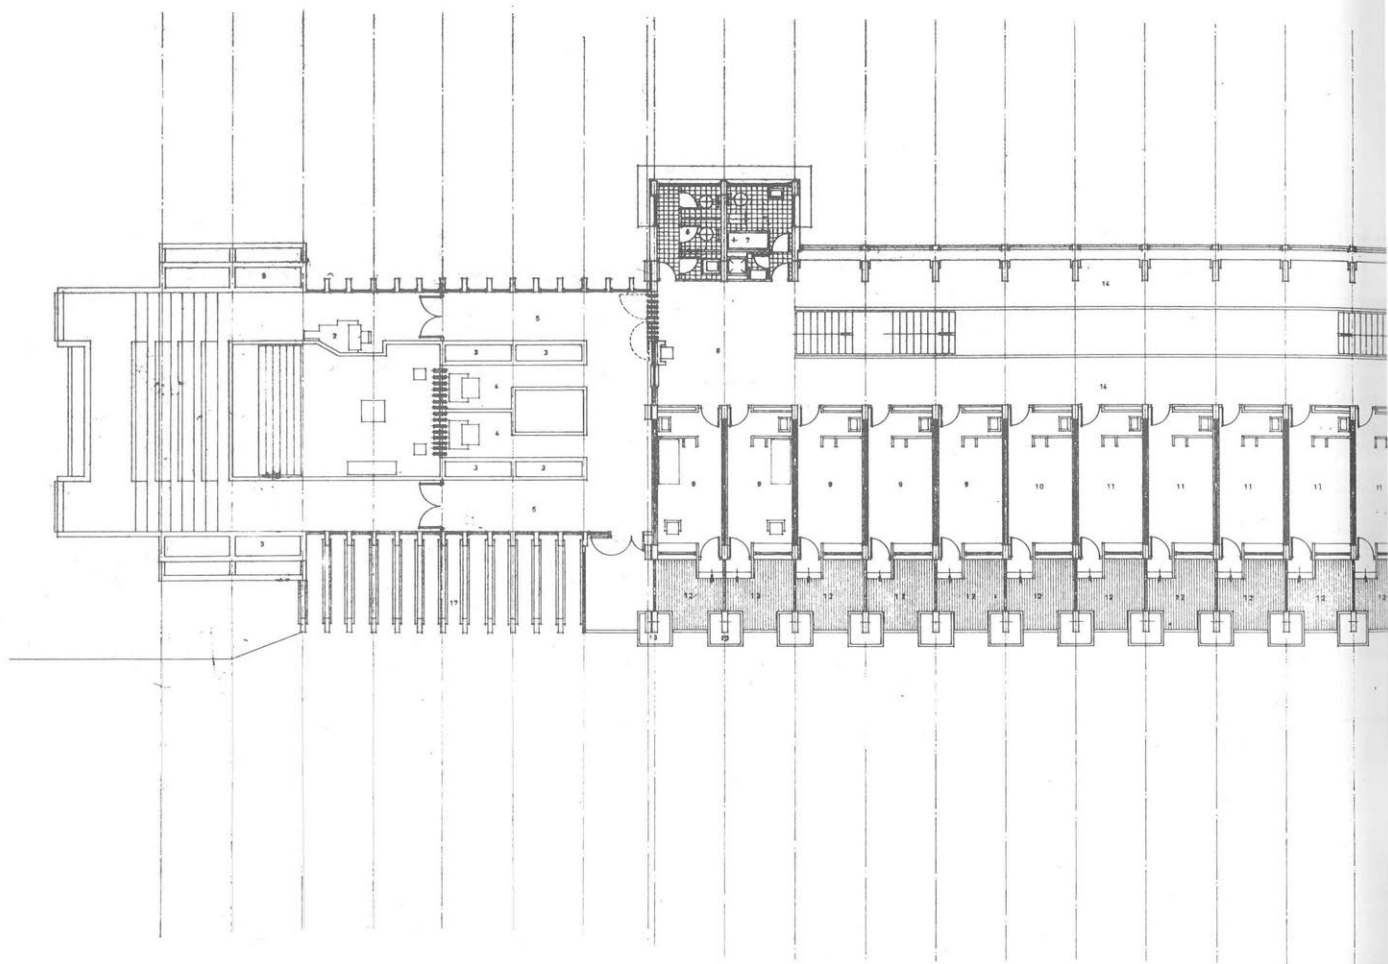
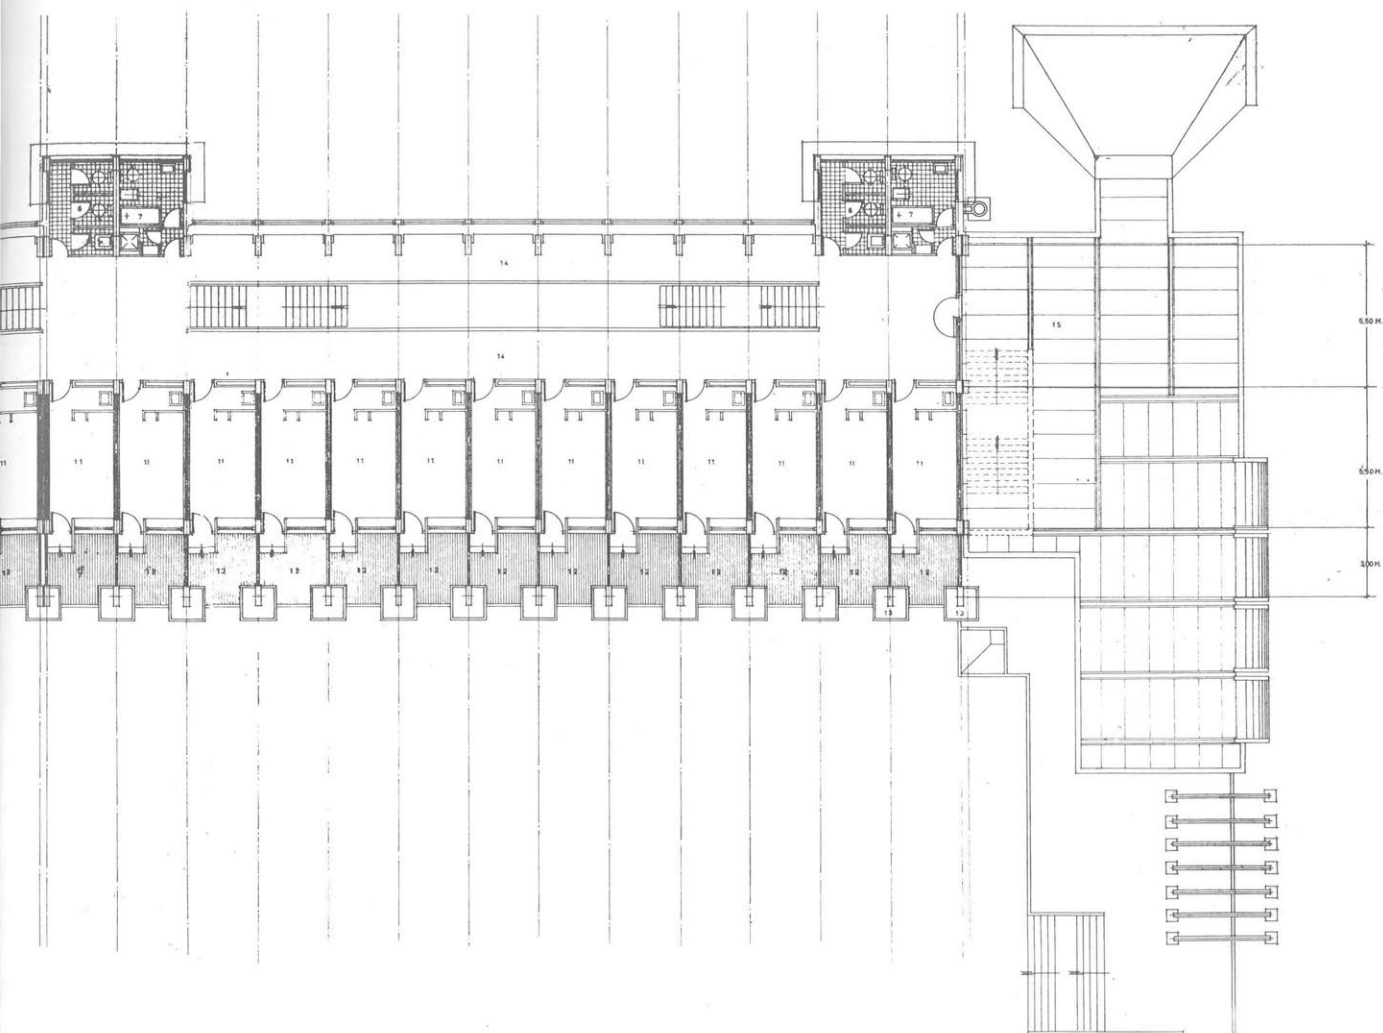
PLANTA PRIMERA. 1. CORO ALTO. 2. ORGANO. 3. LUCERNARIOS. 4. TRIBUNAS. 5. TRANSITOS. 6. W. C. 7. BAÑO. 8. ATRIO. 9. CELDAS NOVICIADO. 10. CELDA SUPERIORA. 11. CELDAS MADRES. 12. TERRAZA. 13. JARDINERAS. 14. TRANSITOS. 15. TERRAZA. 16. TERRAZA REFECTORIO. 17. PERGOLA

El material utilizado ha sido el hormigón visto sin tratamiento alguno y pavés armado, como materiales básicos en todo el desarrollo del proyecto. El 20 por 100 de los elementos constructivos han sido prefabricados in situ. Tres planos de actividades diferentes recogen las plantas del edificio, almacén y servicios en semisótano, trabajos manuales en la planta de acceso y celdas en la primera planta.

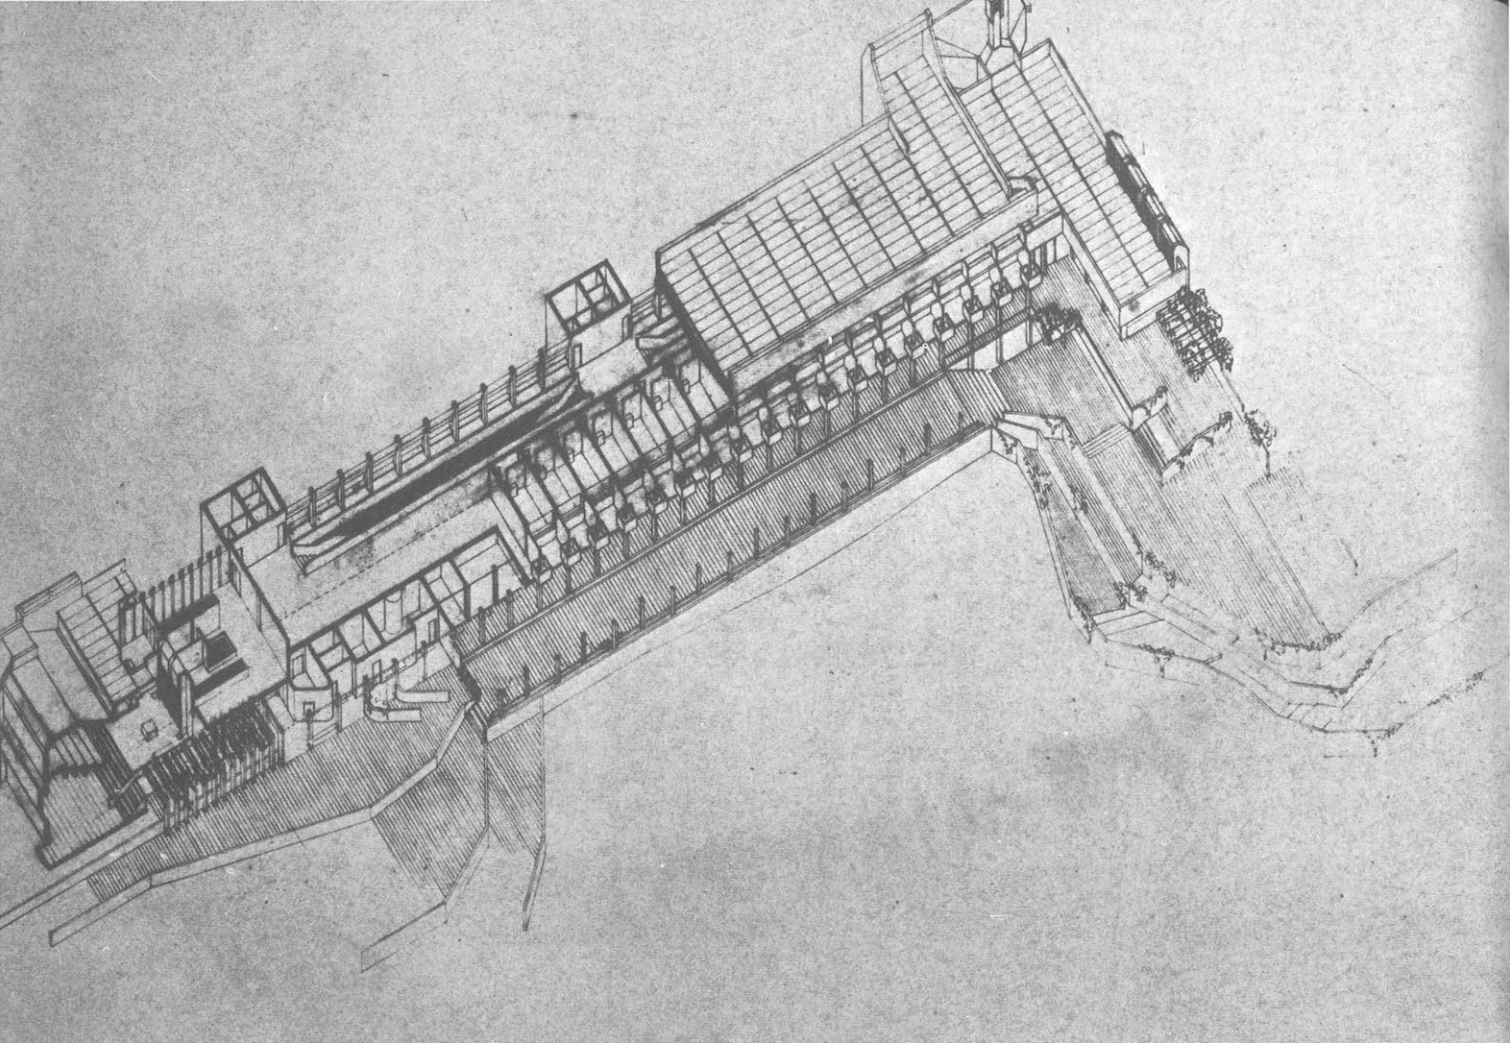
ESQUEMA AXONOMETRICO DEL CONJUNTO

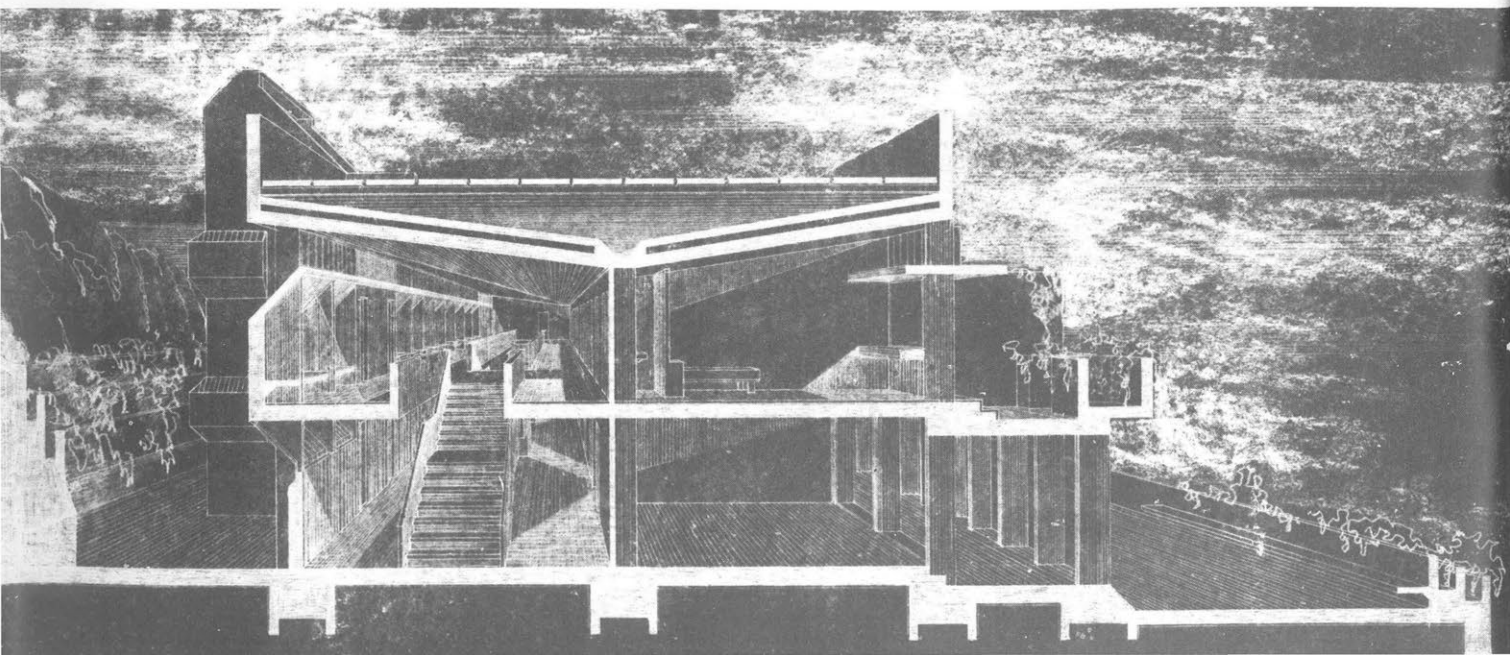
SECCION, CLAUSTRO INTERIOR Y ZONA DE CELDAS. ZONAS DE TRABAJO Y TRANSITOS

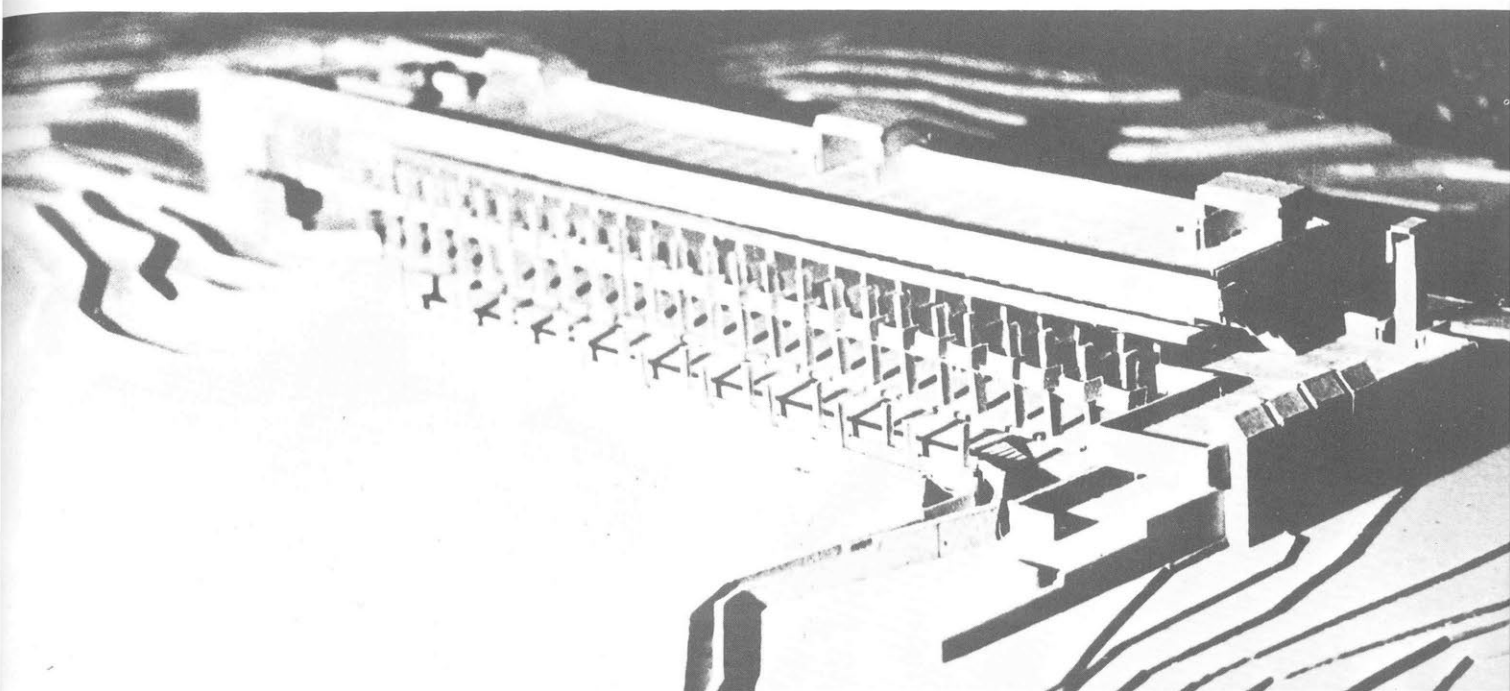
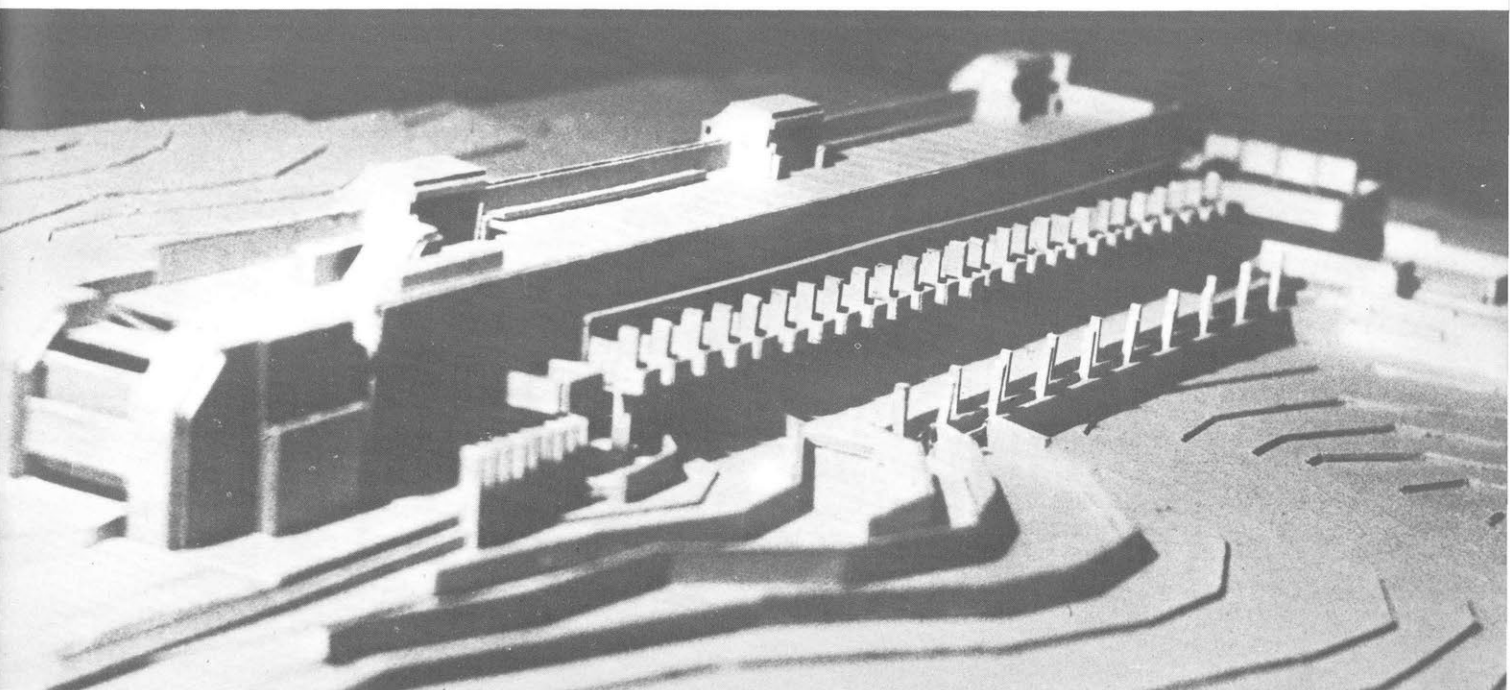
DOS ASPECTOS DE LA MAQUETA, ZONA DE CELDAS Y CLAUSTROS

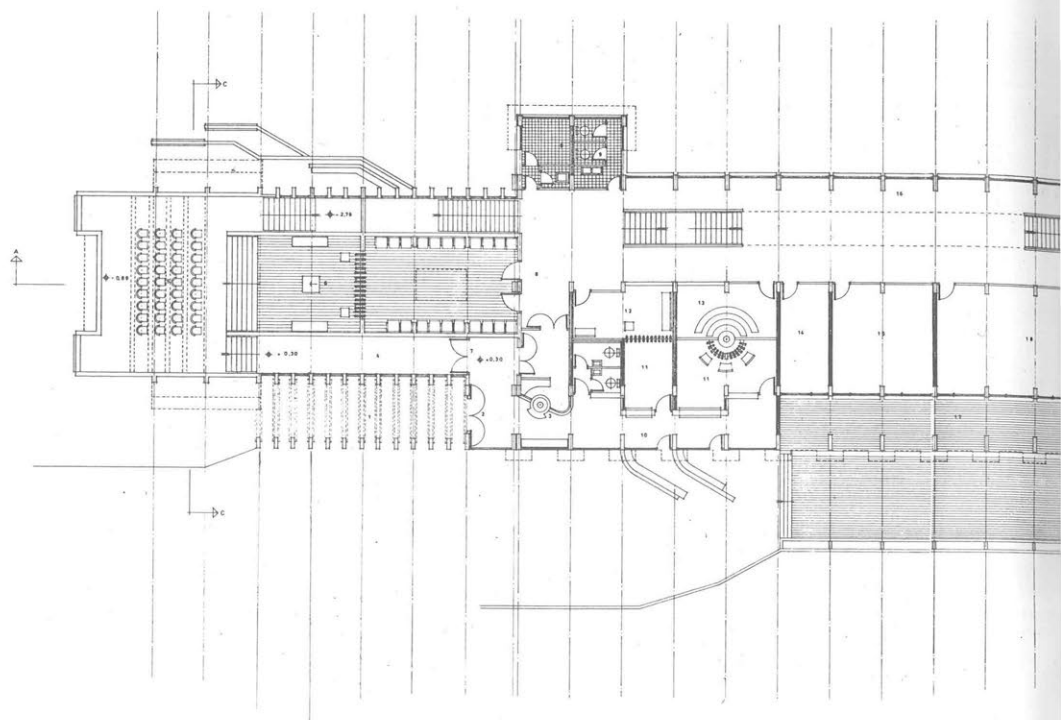
PLANTA DE ACCESO. 3. TORNO DE CLAUSURA. 4. CAPILLA ZONA PUBLICO. 5. CLAUSURA. 6. BLOQUES DE ASEO. 11. LOCUTORIOS PUBLICO. 14 - 23. TRABAJOS MANUALES. 25. OFICIO. 26. COCINA. 27. REFECTORIO Y CLAUSTROS

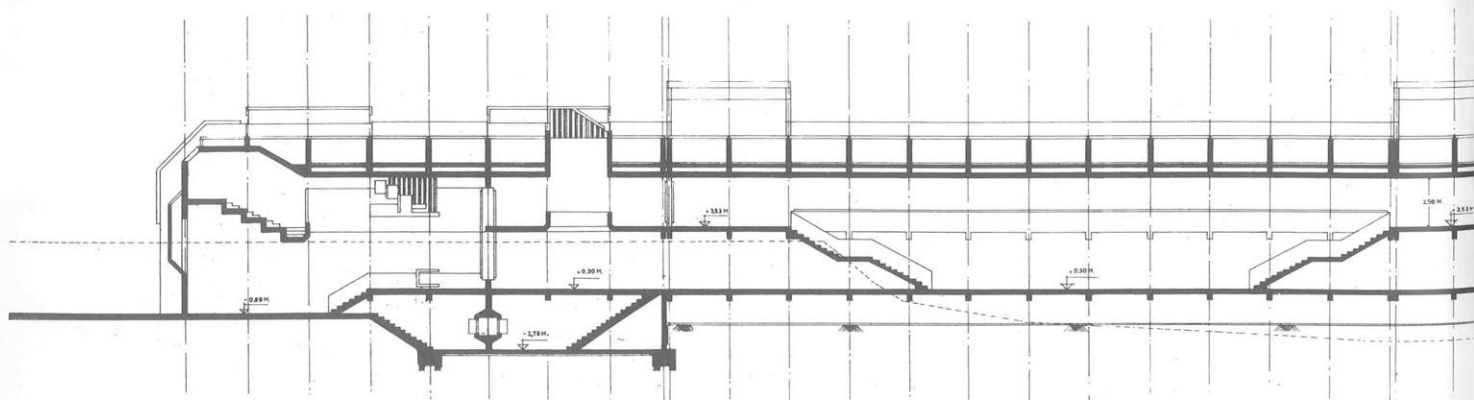
SECCION LONGITUDINAL, CAPILLA Y SACRISTIA, CLAUSTRO INTERIOR, REFECTORIO Y ENCUADERNACION

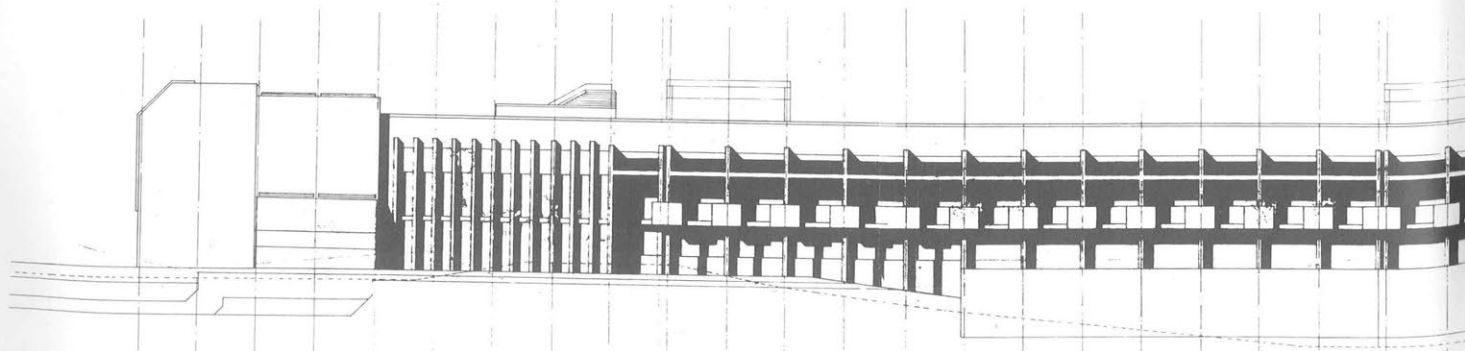
ALZADO SUR, IGLESIA, CELDAS Y TRABAJOS MANUALES, ZONA DE REFECTORIO DE IZQUIERDA A DERECHA

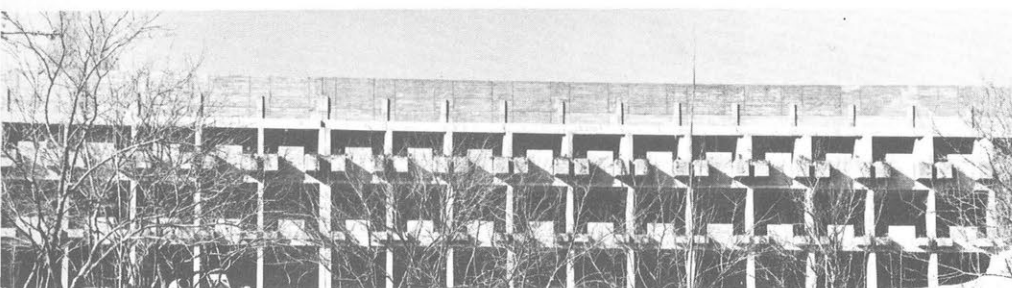
1

1. ZONA DE CELDAS. JARDINERAS EN HORMIGON PREFABRICADAS IN SITU. AL CONVENTO E IGLESIA . EN PRIMER TERMINO CAPILLA. ZONA PUBLICO

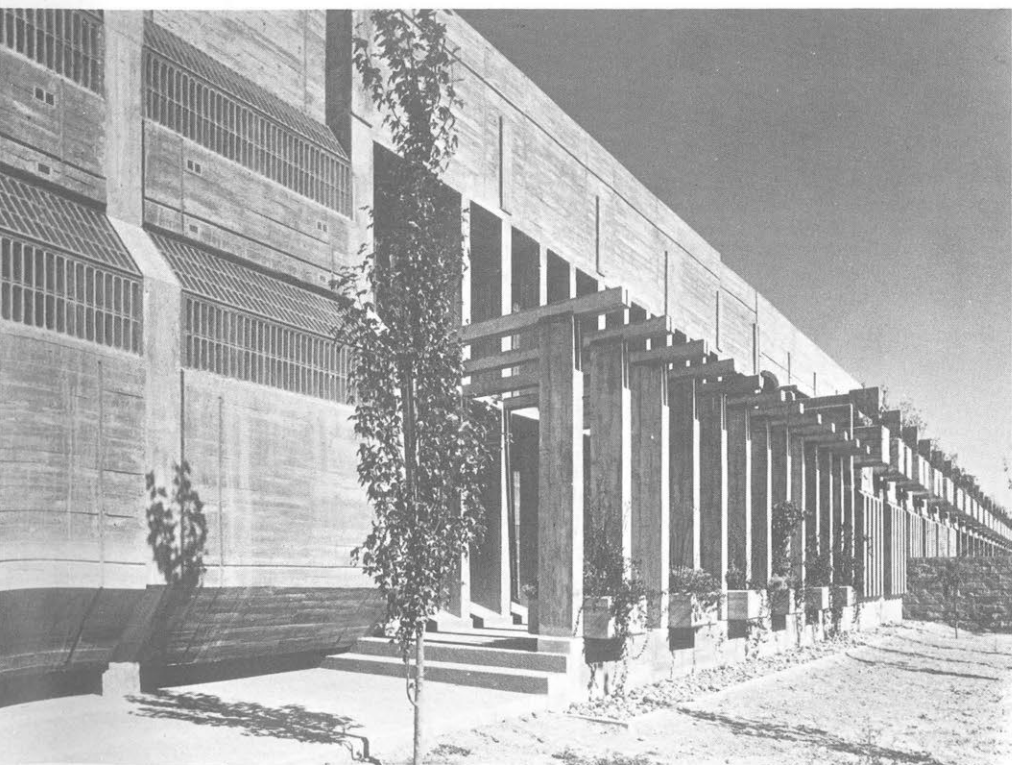
3

3. ACCESO

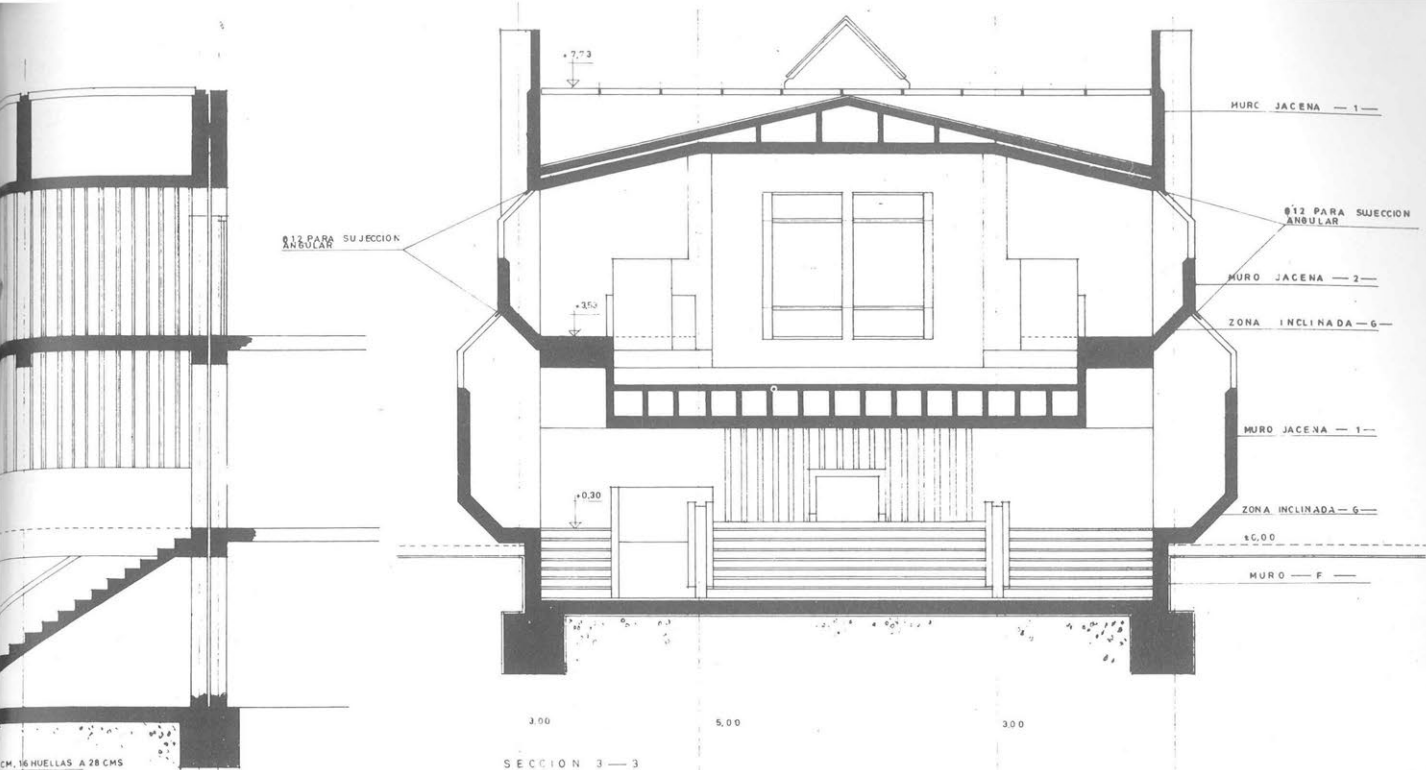
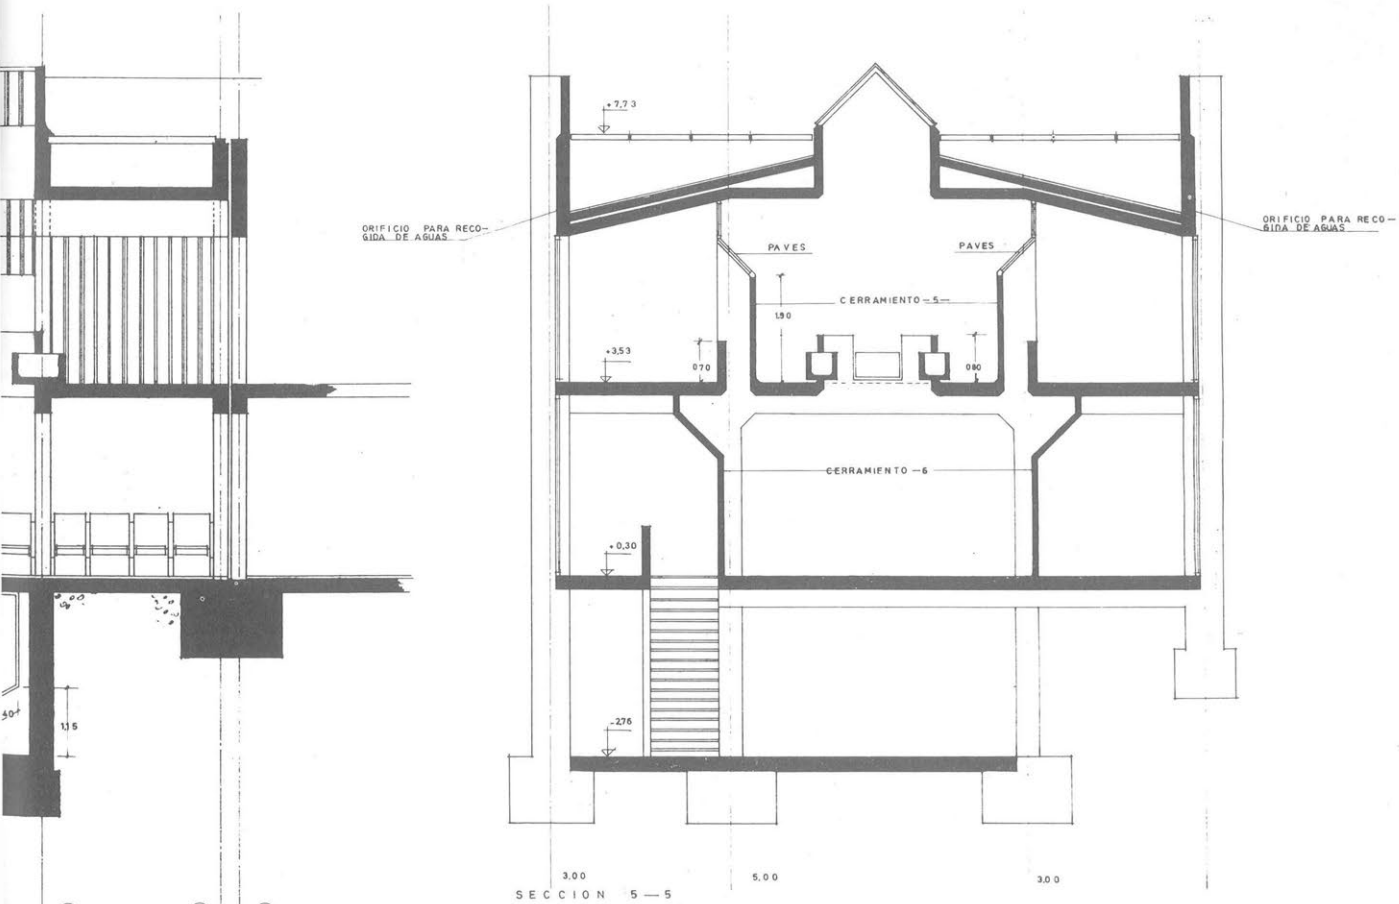
CAPILLA. DIFERENTES SECCIONES DE LA MISMA

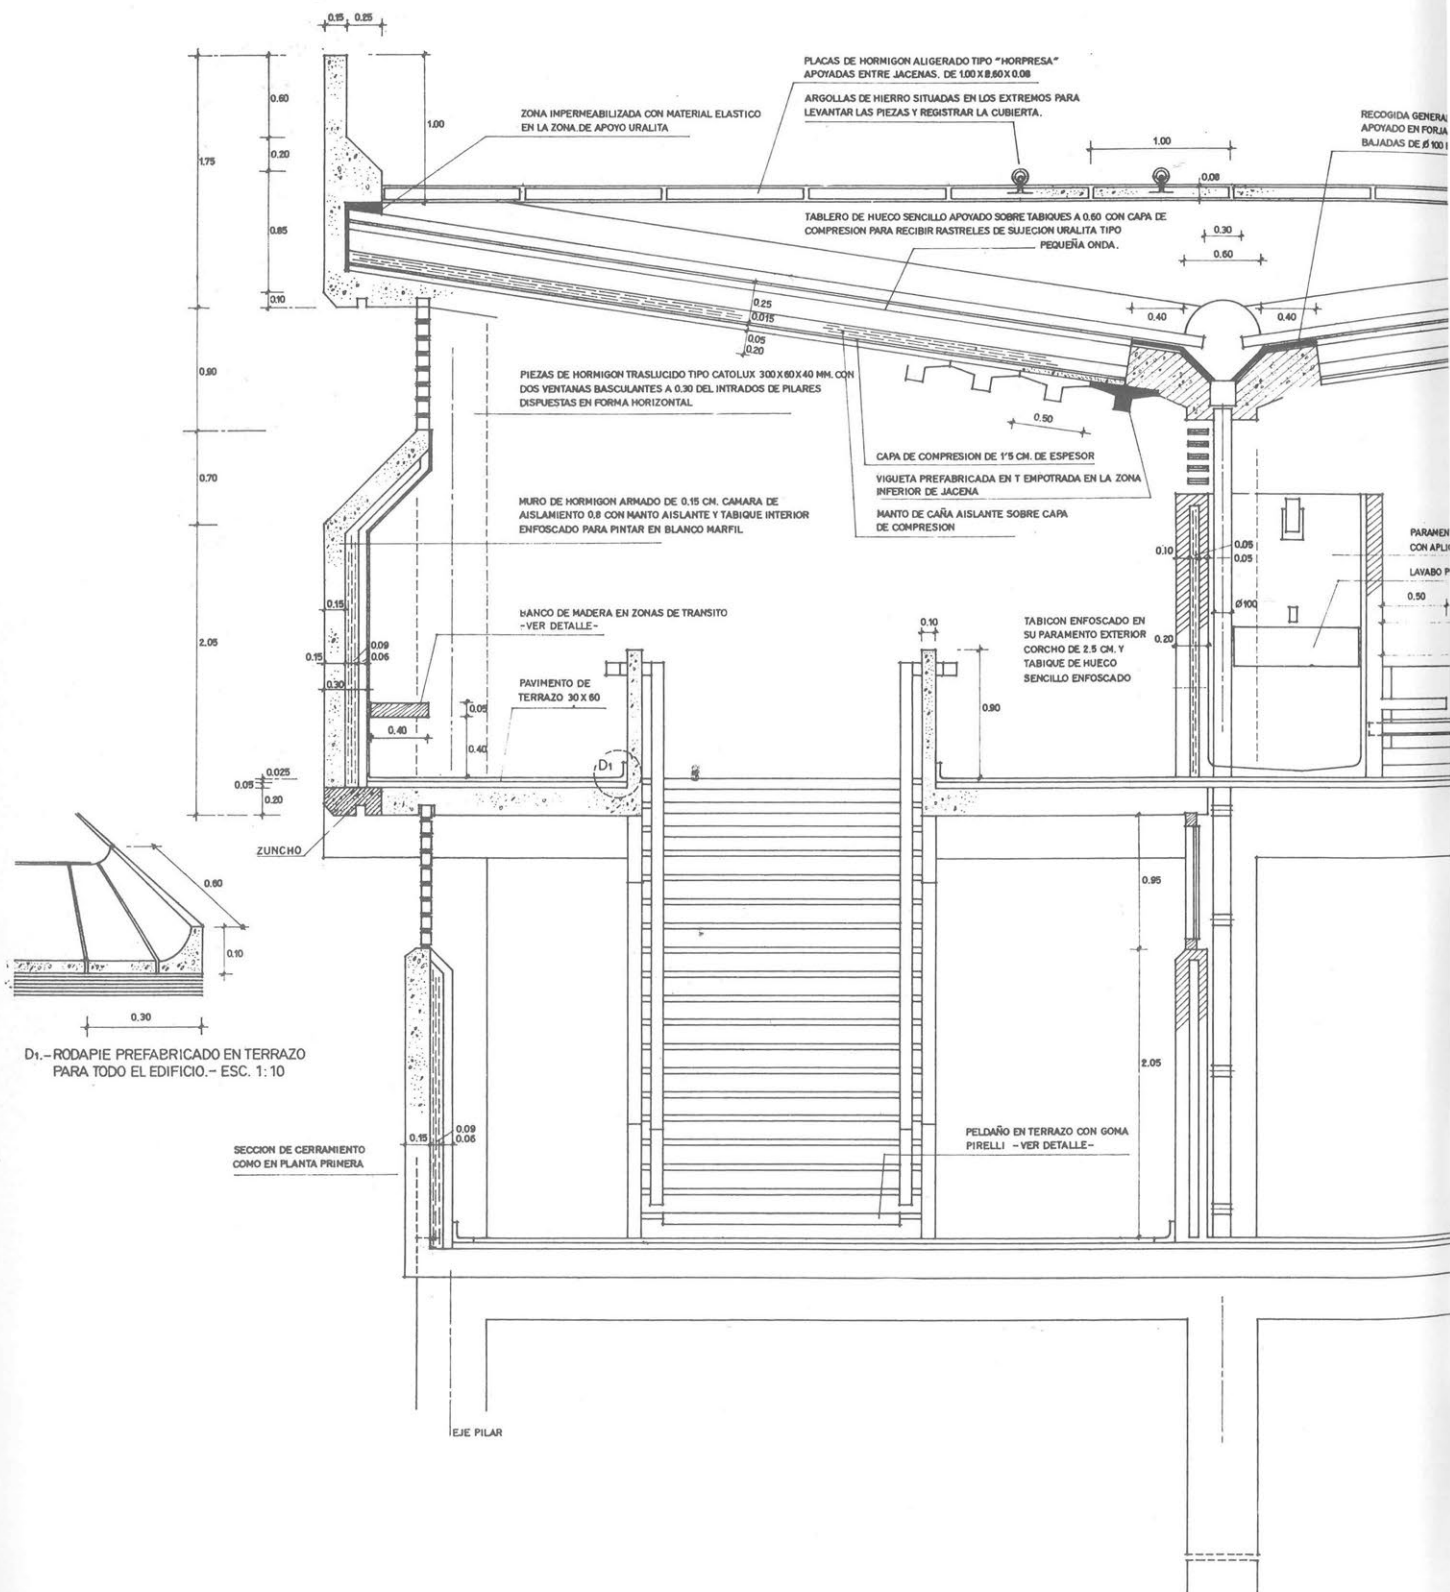
DETALLE EXTERIOR, BLOQUES SANITARIOS Y TRANSITOS  
SECCION TRANSVERSAL DEL EDIFICIO, ZONA DE CELDAS

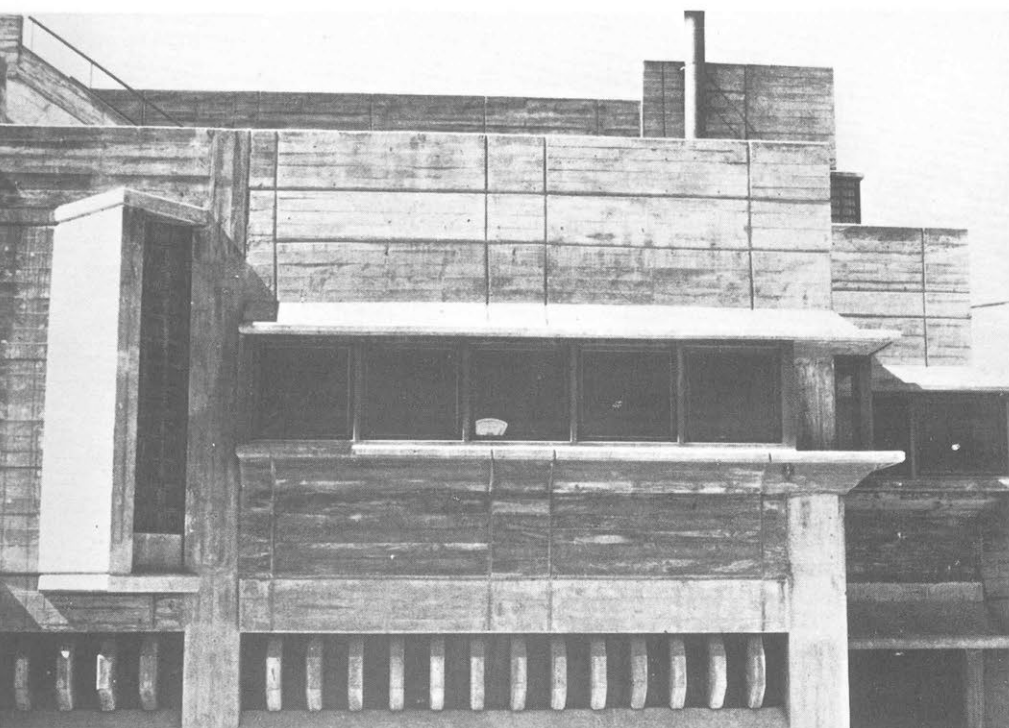
1

1. ZONA DE COCINAS Y  
SERVICIOS DE ENCUADERNACION  
Y TIPOGRAFIA.

ASPECTO DEL TRATAMIENTO  
DE PETOS EN TERRAZAS

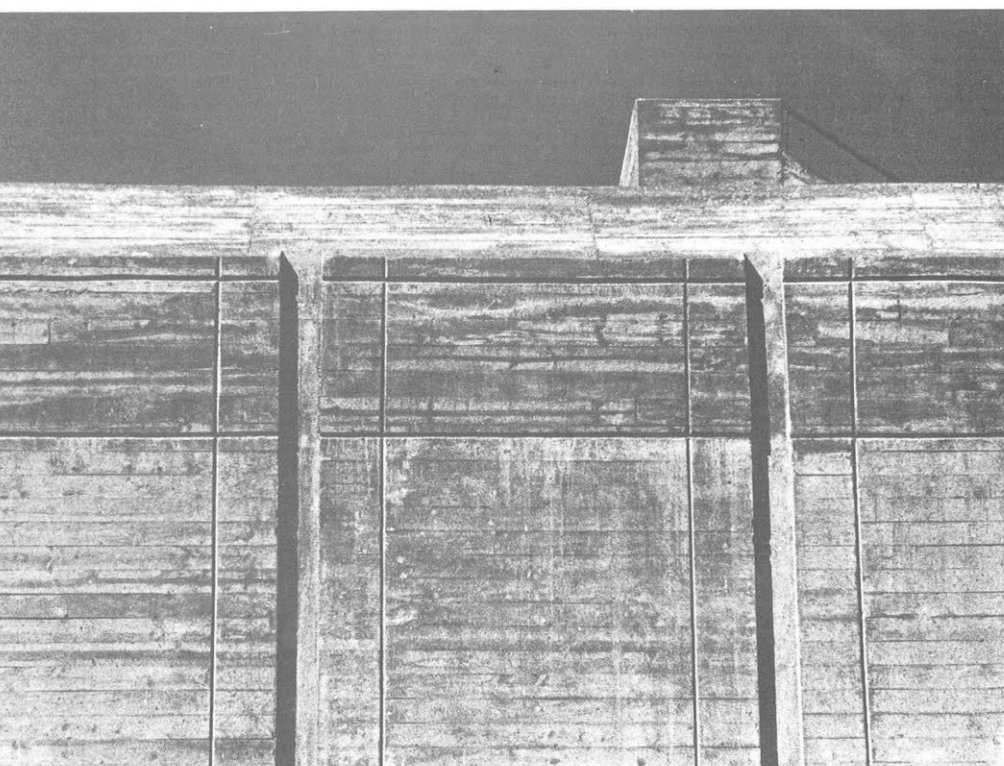
1

1. TRATAMIENTO DE MUROS  
DE HORMIGON Y ESTRUCTURA  
RESISTENTE, UN ASPECTO  
EXTERIOR DEL REFECTORIO

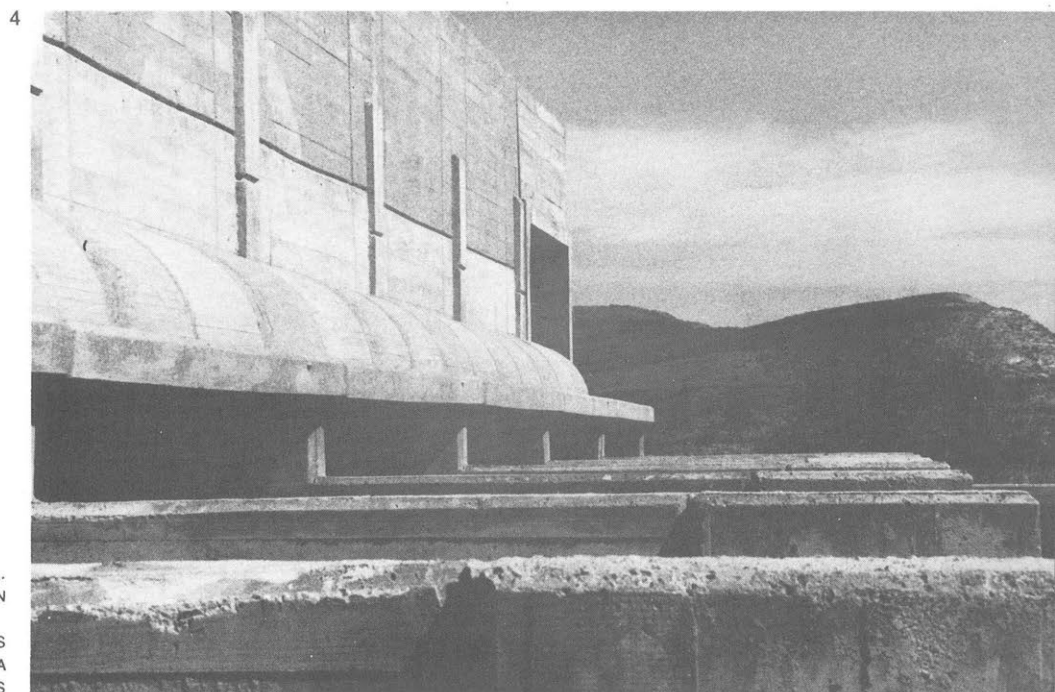
4. ELEMENTOS PREFABRICADOS  
DE PROTECCION EN LA ZONA  
DE CELDAS

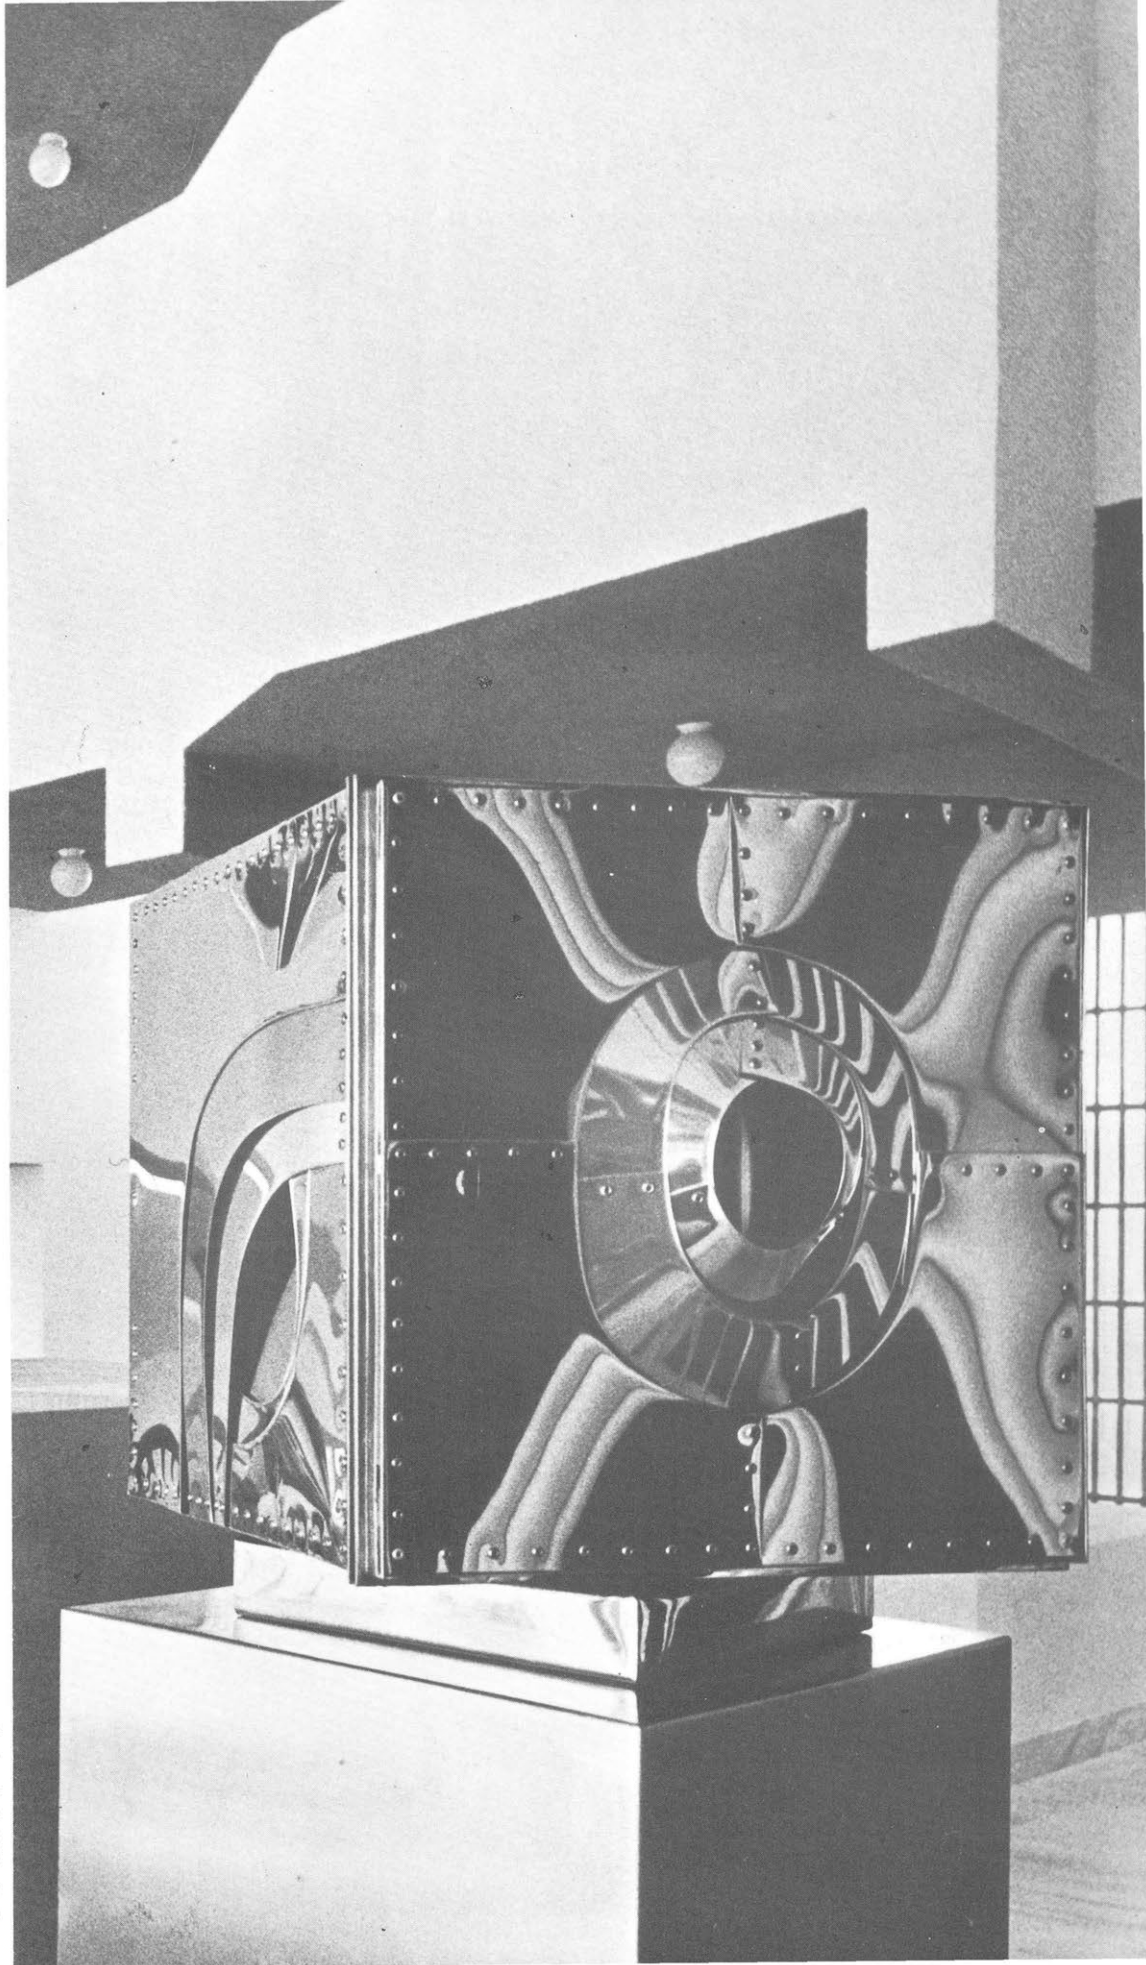
DETALLE DEL  
SAGRARIO MOVIL  
SOBRE PEANA  
DE ACERO INOXIDABLE

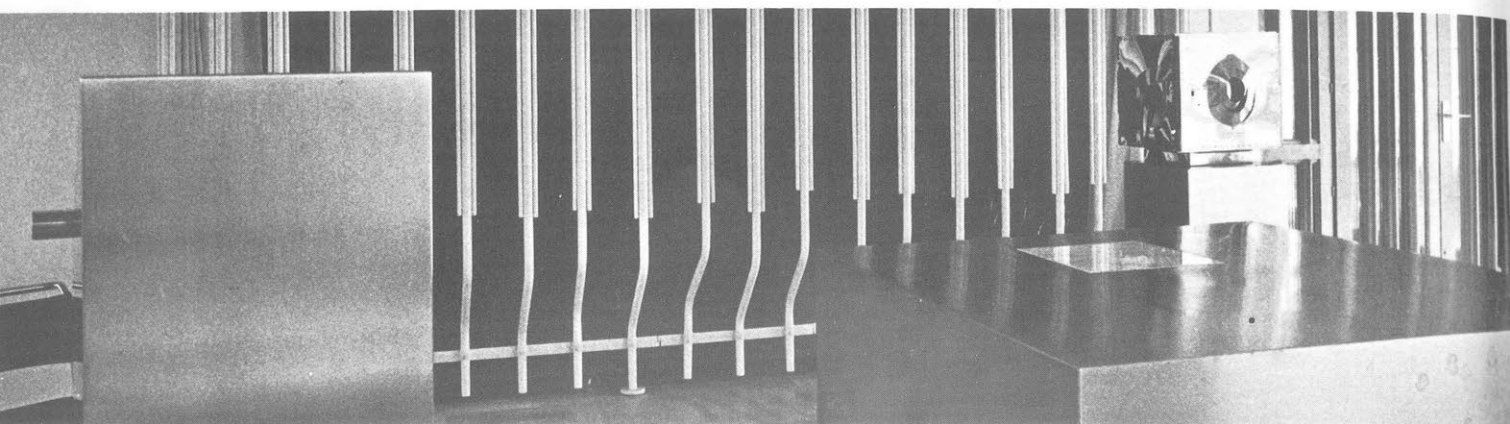
FRAGMENTO DEL AMBON, A LA IZQUIERDA, ALTAR EN EL CENTRO  
Y SAGRARIO A LA DERECHA, EN ACERO INOXIDABLE
